Die Schule in Velgast - Dorfgemeinschaftszentrum

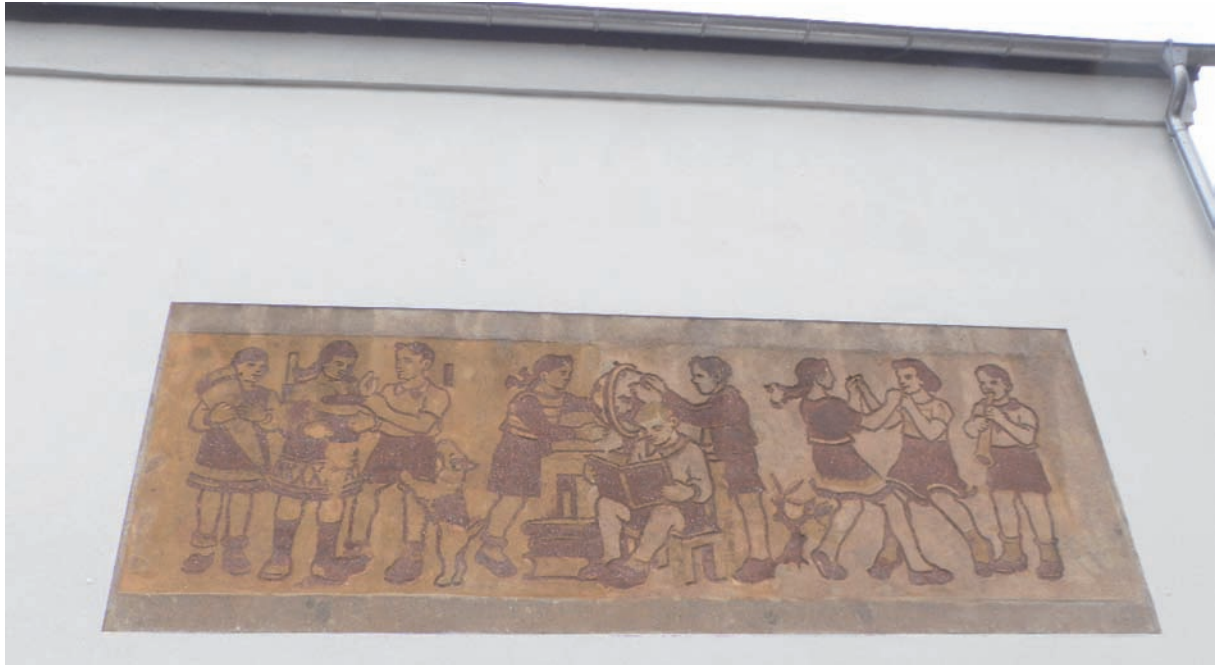
Abb. 1: Sgraffito an der Fassade mit spielenden und lernenden Kindern.

Als weitere Besonderheit der Fassade ist das Sgraffito zu erwähnen, das spielende und lernende Kinder darstellt. Es konnte restauratorisch aufgearbeitet werden und erstrahlt in neuem Glanz.

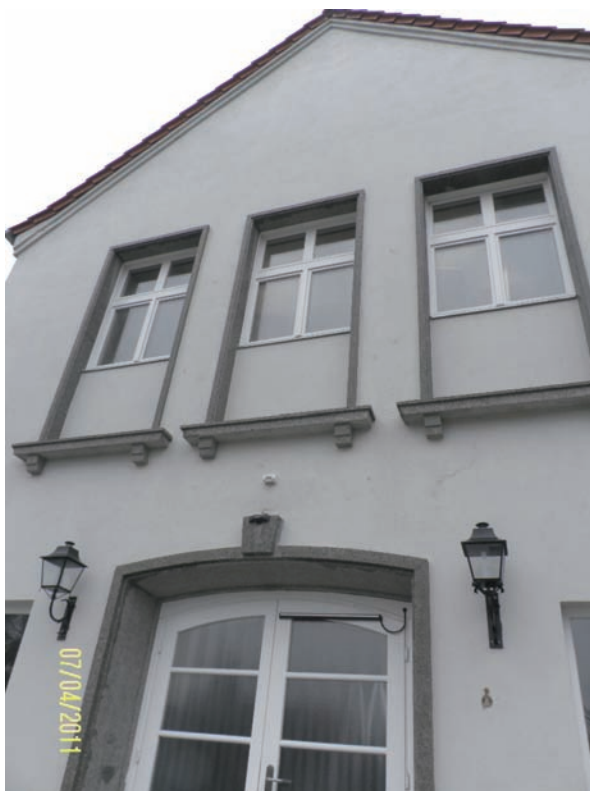
Abb. 2: Zwerghaus mit Kunststeingewänden an Fenstern und Tür.

Für die Sanierung der Fassade wurden die rückseitigen Gauben aus dem Dachbereich entfernt. Straßenseitig befindet sich im Bereich der Eingänge jeweils ein Zwerchhaus. Als besonderes Gestaltungsmittel dieser Eingangssituation wurden um die Fenster- und Türöffnungen Kunststeingewände angeordnet, die einen hohen Verwitterungsgrad aufwiesen und einen Komplett austausch erforderten. Hierzu wurden im Betonwerk Proben gefertigt, um ein dem Bestand nahekommendes Ergebnis zu erzielen.

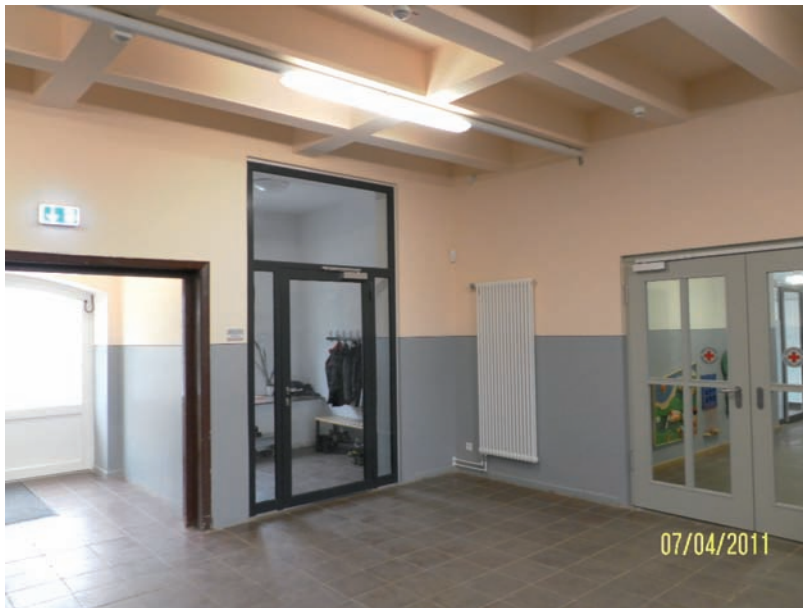
Abb. 3: Eingangsbereich mit historischen und modernen Türelementen.

Die Einbindung der historischen Farbgebung im Treppenraum in die moderne Gestaltung zur Nutzung als Gemeindezentrum lässt das Erscheinungsbild zu etwas Besonderem werden. Aufgearbeitete Türen in Kombination mit neuen Türelementen ergeben einen interessanten Mix unterschiedlicher Zeitepochen.

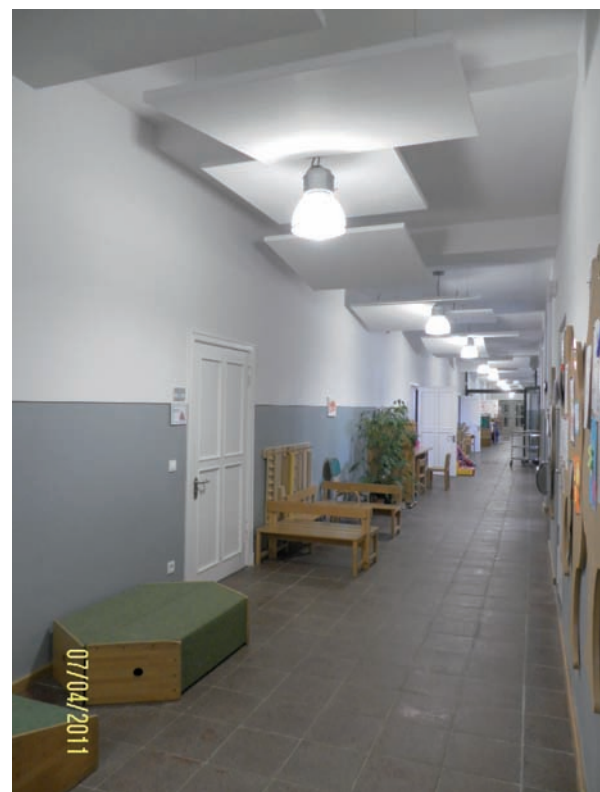
Besondere Probleme bei der Innutzungnahme der Erdgeschossräume für die Kindertageseinrichtung bereiteten die Parkettfußböden. Zu-

Abb. 4: Flurbereich der Kindereinrichtung.

nächst im Bestand aufgearbeitet kam es sehr bald zu Verwerfungen, die eine akute Unfallgefahr für die Kinder und Erzieher darstellten. Durch den Planer veranlasste Untersuchungen ergaben zudem eine Schadstoffbelastung auf Grund der Verlegeart des Parketts zur Zeit der

Erbauung. Somit ist im Erdgeschoss das Parkett durch PVC-Beläge ersetzt worden.

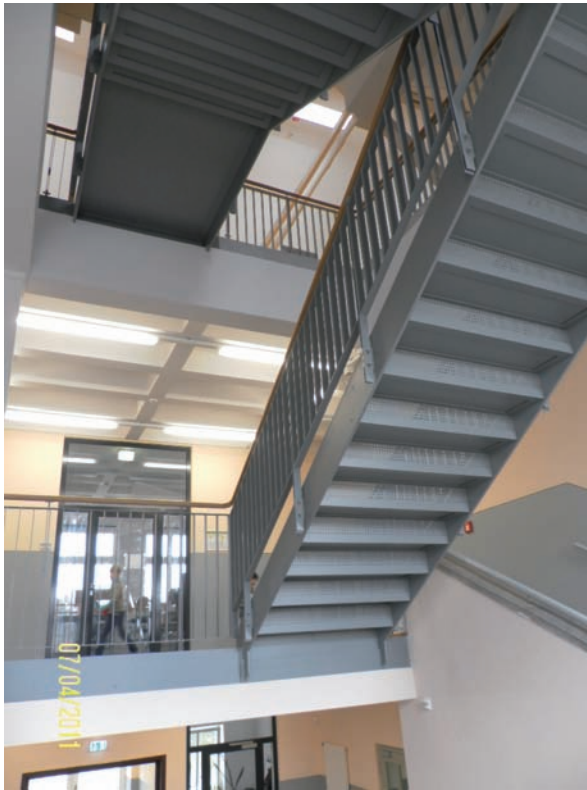
Abb. 5: Treppenhaus.
